# *El protocolo de grietas en el estudio patológico del edificio*

El artículo que se presenta a continuación, trata de fomentar la necesidad de documentar de forma exhaustiva las grietas y/o fisuras que puedan detectarse en las edificaciones colindantes previas a la ejecución de obra.

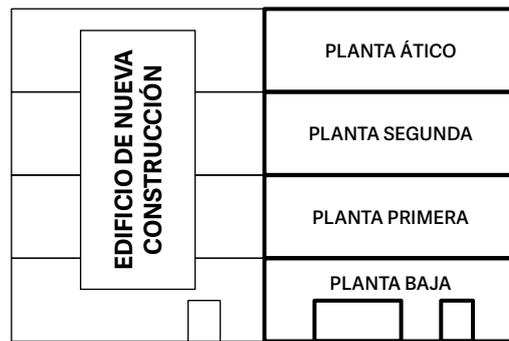
CROQUIS

1. Ubicación visual de la fotografía justificando el punto desde donde se toma.

**Fotografía nº 1. Fachada principal:**

Distancia a pared: 1,00 - 1,50 m.

Altura objetivo: 1,60 m.

2. Escala gráfica. Se ha tomado como escala gráfica la dimensión de la cenefa grafiada en las paredes de las zonas comunes. La cenefa tiene una dimensión de 10 cm de espesor.
3. Fecha de toma de las fotografías.

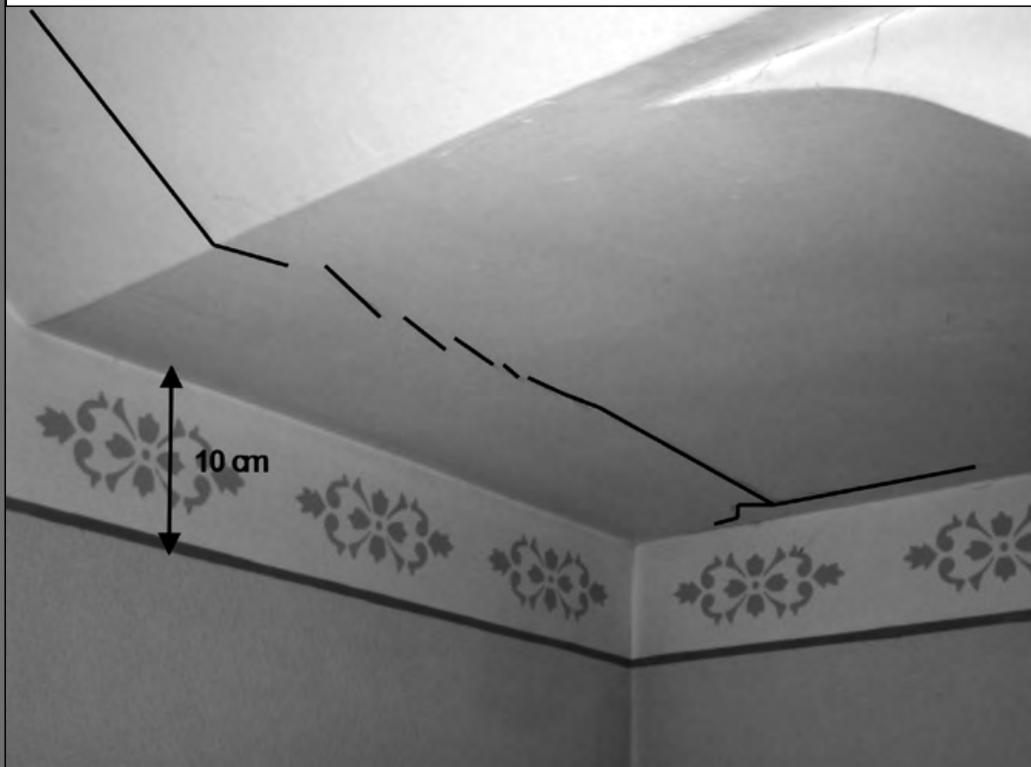
Fotografía N° 1. Ubicación de las grietas y escala.

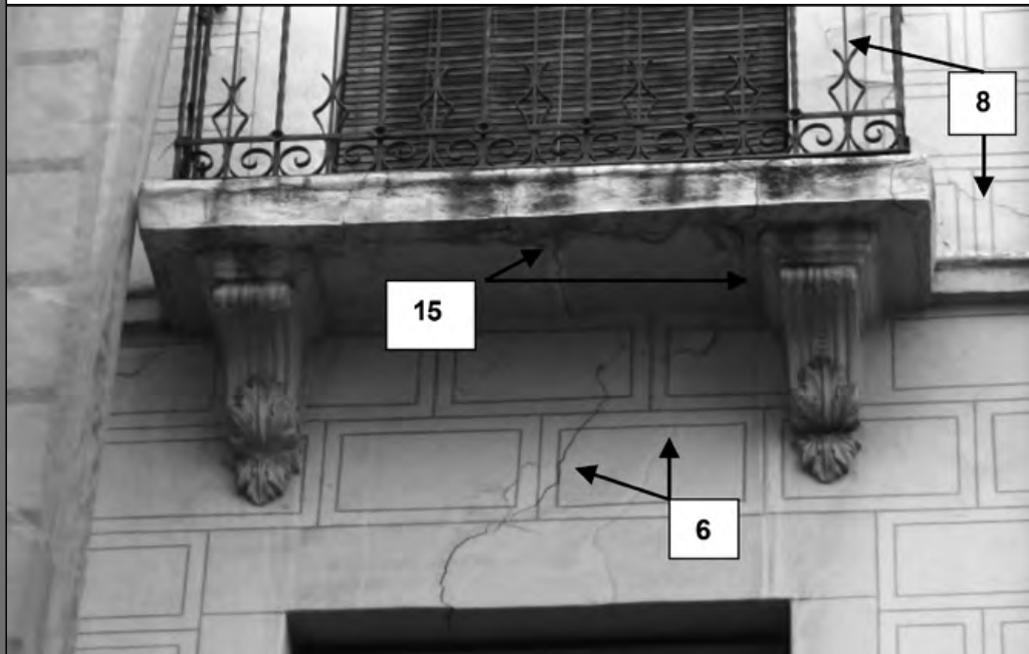
Fotografía N° 2. Fecha: DD/MM/AA

Fotografía N° 2. Numeración de las grietas.

Descripción gráfica y numeración de las grietas detectadas en la fachada del inmueble:

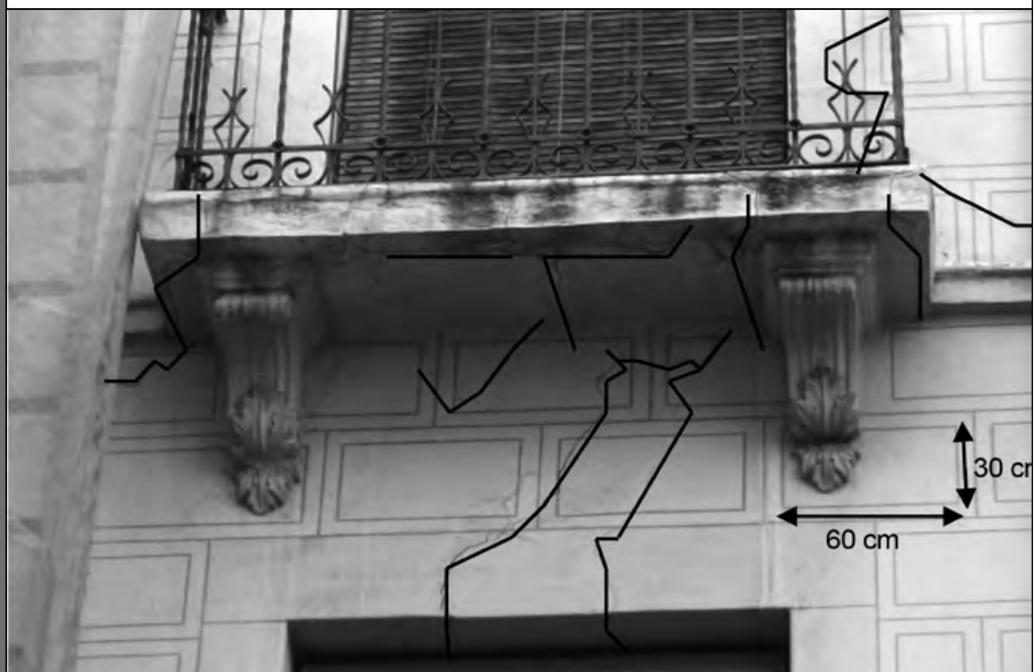
Fotografía N° 2. Escala gráfica y ubicación de las grietas.
